ULKOALUEIDEN INVENTOINTI JA KUNTOARVIOINTI

Esimerkkinä Turun Ylioppilaskylän itäpuoli

Ammattikorkeakoulun opinnäytetyö

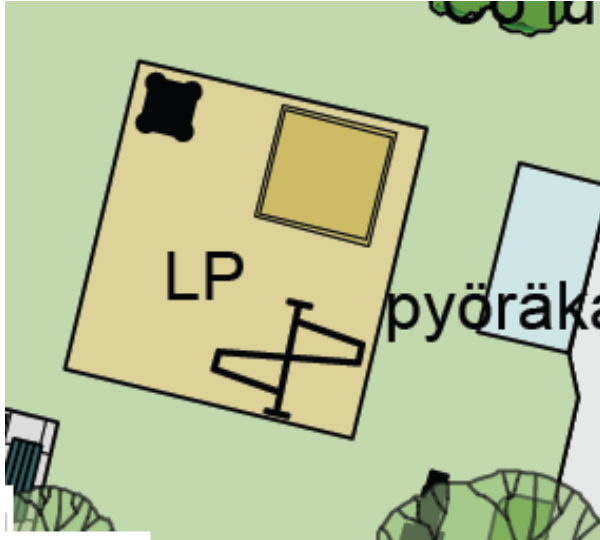
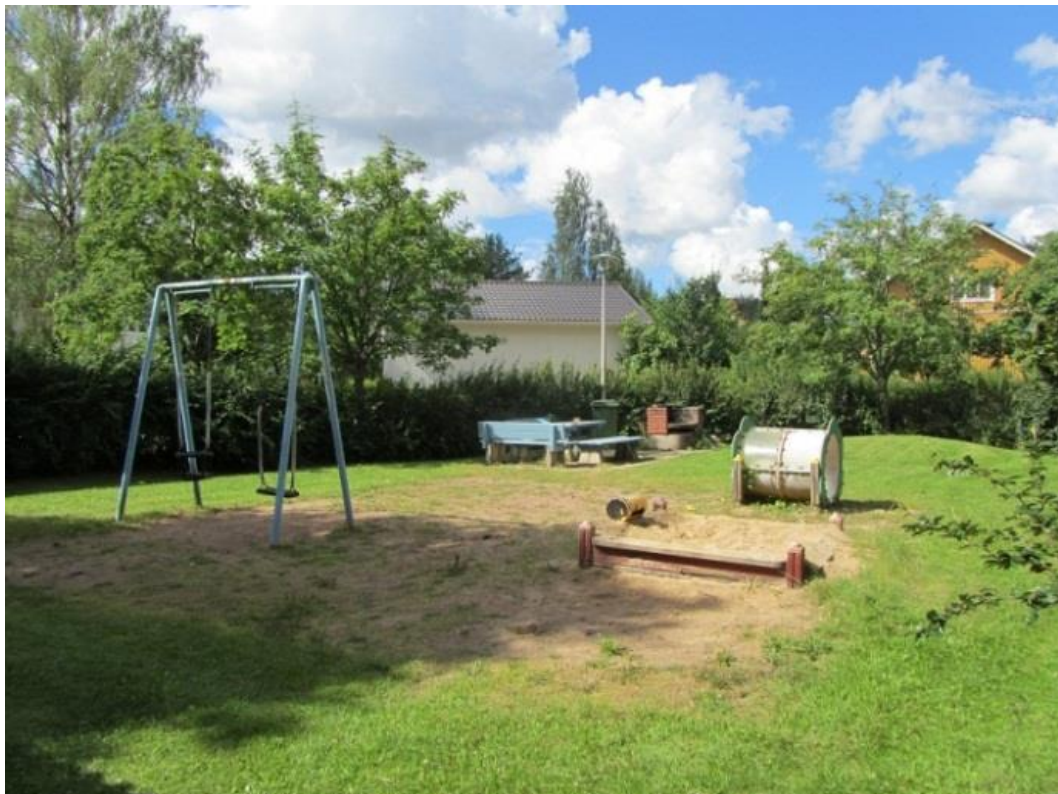
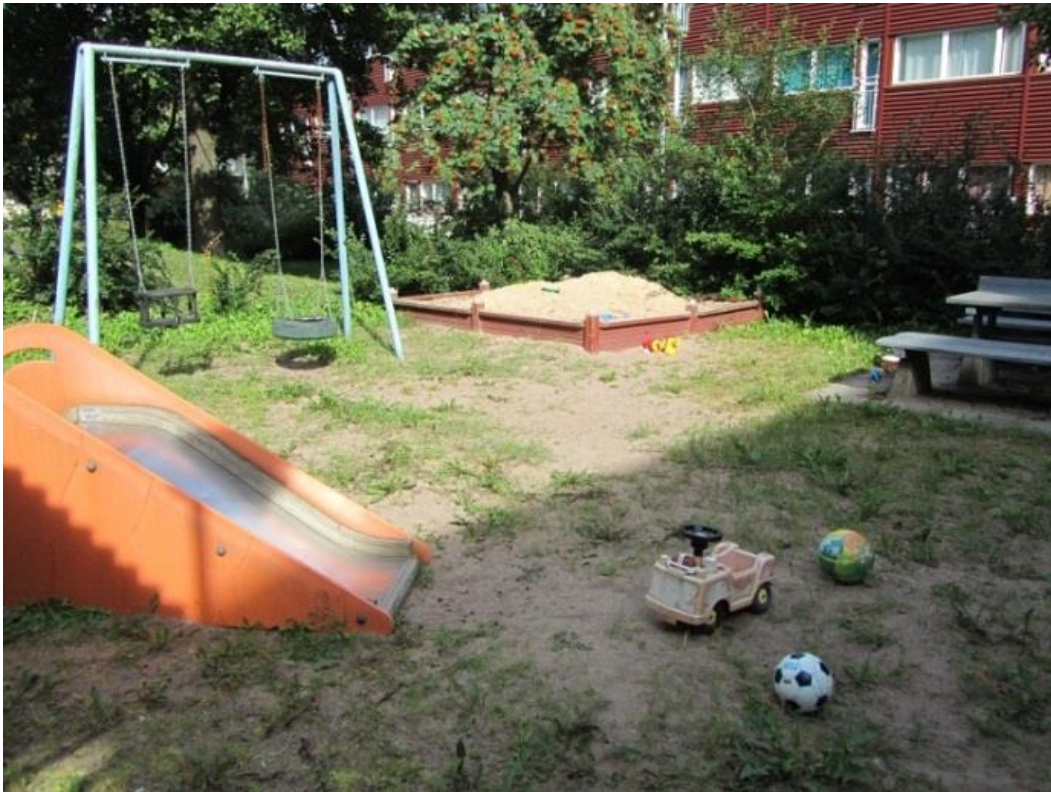
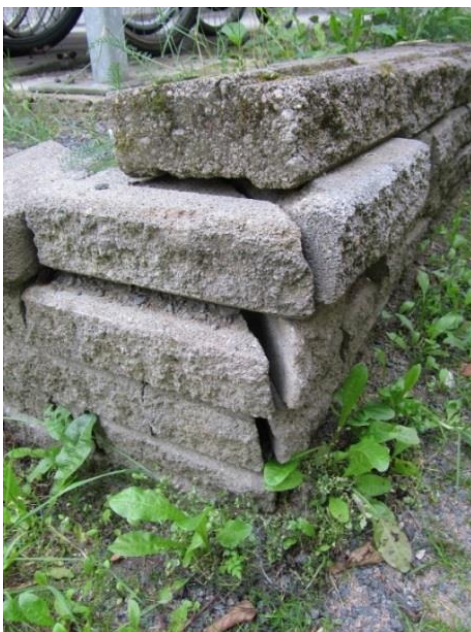
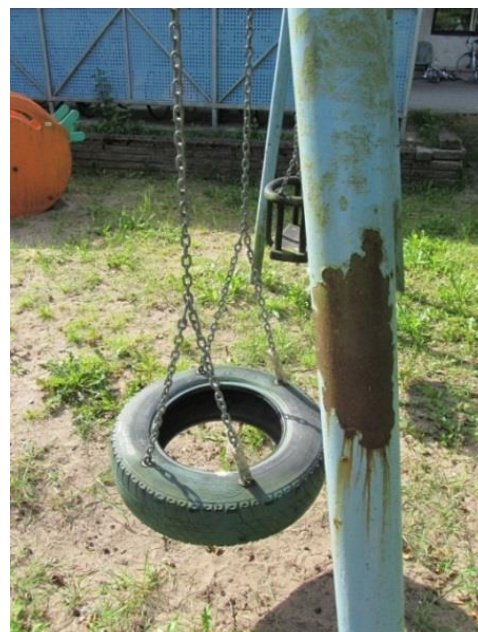
ryömintäputki, kiipeilyväline ja keinut. Leikkivälineet ovat osittain rikkiäisiä ja huonokuntoisia. Leikkipaikalla on vähän käyttäjiä. Hiekka-alue on nurmettunut. Paikkana alue on rauhallinen ja suojaisa sekä pienilmastoltaan lämmin. Leikkipaikan yleinen kunto on välttävä.
